LOCALISATION	
Adresse / Secteur	Centre ville
Station / Unité de gestion	Parc Brise des Neiges
Coordonnées GPS	45.206010, 5.742770
Position / Situation	Arbre isolé situé dans un parc public ouvert et très anthropisé.

DENDROLOGIE					
Essence botanique	<i>Cedrus libani</i> A.Rich., 1823				
Essence (français)	Cèdre du Liban				
Diamètre tronc (1,30m)	81 cm	Élancement : Ratio H/D	0,24	Hauteur tronc	5,00 m
Hauteur totale	19,50 m	Ratio H/D très favorable		Diamètre houppier	15 m
Stade de développement	Adulte, arbre centenaire (+/- 10 ans)				
Mode de gestion actuel	Port libre				
Mode de gestion passé, antécédents	Port libre sans aucun antécédent de taille

PLANCHE PHOTOGRAPHIQUE

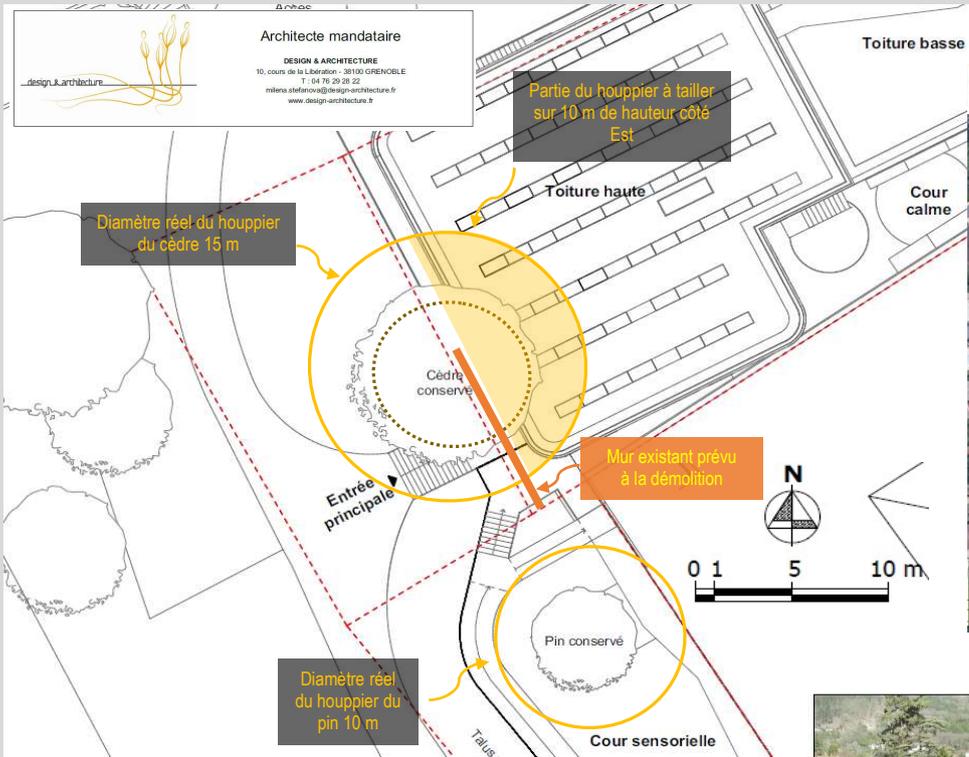
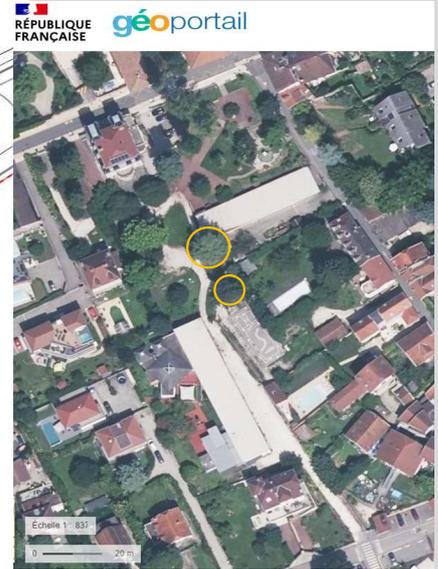
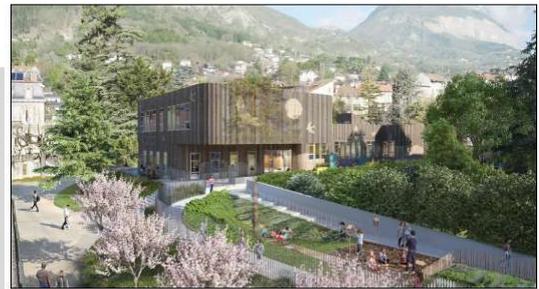
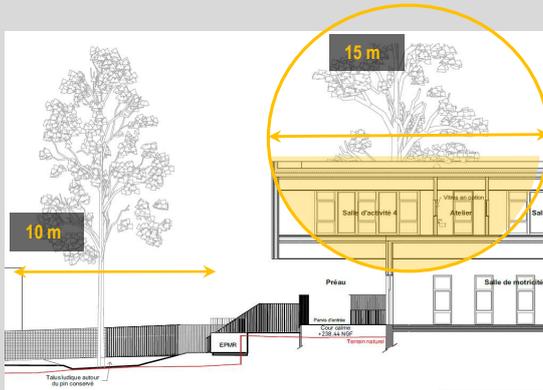
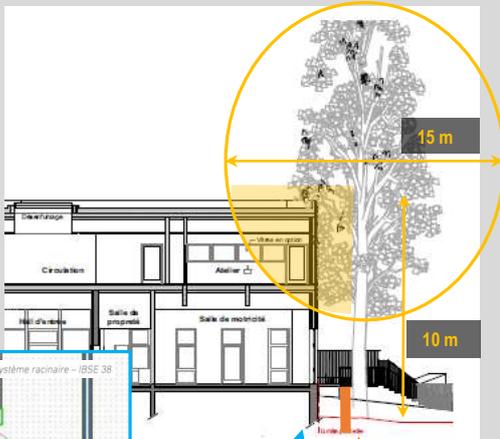
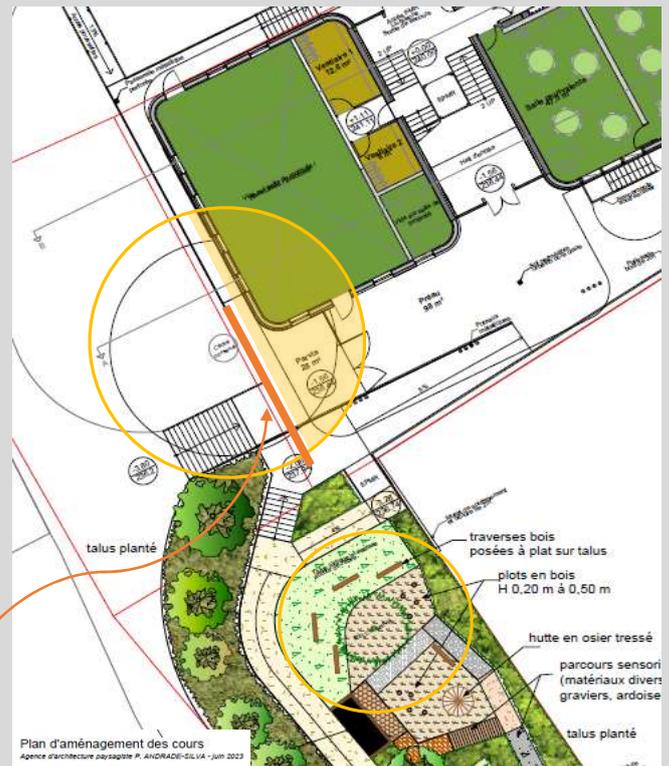
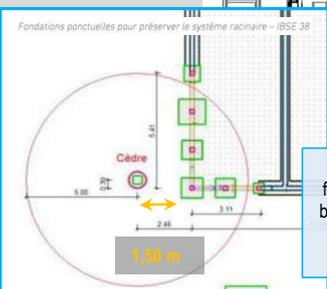
ANALYSE DES PLANS DU PROJET DE CONSTRUCTION : stade APS

Proposition de fondation en plots béton 1m² pour les descentes de charge du bâti

2. la démolition du mur situé à moins de 20 cm du tronc et du collet, pour la mise en oeuvre de nouvelles fondations à 1,50m du tronc et du collet, même si elle est opérée au moyen d'une aspiratrice-excavatrice, ne peut garantir la préservation intégrale du plateau racinaire : point défavorable à l'arbre.
La préservation du mur existant serait préférable et la nouvelle construction au-delà d'une distance de 4 m du tronc.

3. en complément du point 2., même la création de plots de fondation comme proposé pour le projet, permettant en théorie de préserver le plateau racinaire par "enjambement" des descentes de charge de la construction, ne peut garantir un succès quant au bon maintien du cèdre : point défavorable à l'arbre.

4. l'élévation de la construction, à savoir la mise en oeuvre de la façade en R+1 à 1,50m du tronc (entendre ici à partir de l'écorce du tronc), induit inévitablement la suppression de branches et de charpentières (branches maîtresses) sur une hauteur de 8 à 10m à partir du collet (point de référence).
Le houppier sera tronqué sur sa partie Est et l'esthétique globale de l'arbre sera dépressée : point défavorable à l'arbre, mais supportable par ce dernier.

La proposition de créer des plots en béton dans le rayon racinaire statique des 4 m (voir Annexes), alternative à une fondation linéaire classique (scénario qui aurait été très dommageable pour l'arbre), est très pertinente mais comporte une inconnue majeure : où se situent les racines ?
