LOCALISATION	
Adresse / Secteur	Centre ville
Station / Unité de gestion	Parc Brise des Neiges
Coordonnées GPS	45.206010, 5.742770
Position / Situation	Arbre isolé situé dans un parc public ouvert et très anthropisé.

DENDROLOGIE					
Essence botanique	<i>Cedrus libani</i> A.Rich., 1823				
Essence (français)	Cèdre du Liban				
Diamètre tronc (1,30m)	81 cm	Élancement : Ratio H/D	0,24	Hauteur tronc	5,00 m
Hauteur totale	19,50 m	Ratio H/D très favorable		Diamètre houppier	15 m
Stade de développement	Adulte, arbre centenaire (+/- 10 ans)				
Mode de gestion actuel	Port libre				
Mode de gestion passé, antécédents	Port libre sans aucun antécédent de taille

PLANCHE PHOTOGRAPHIQUE

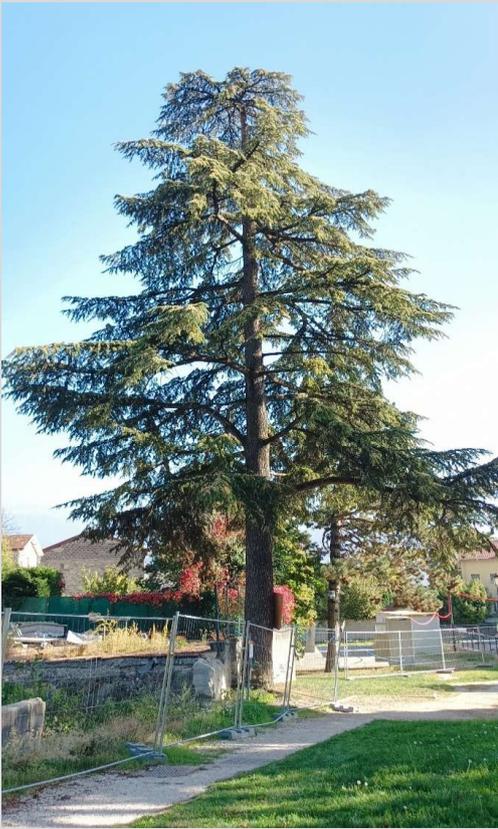
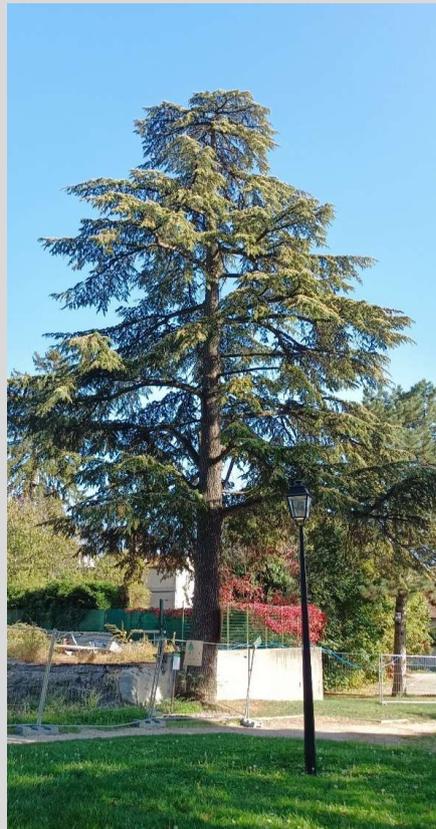
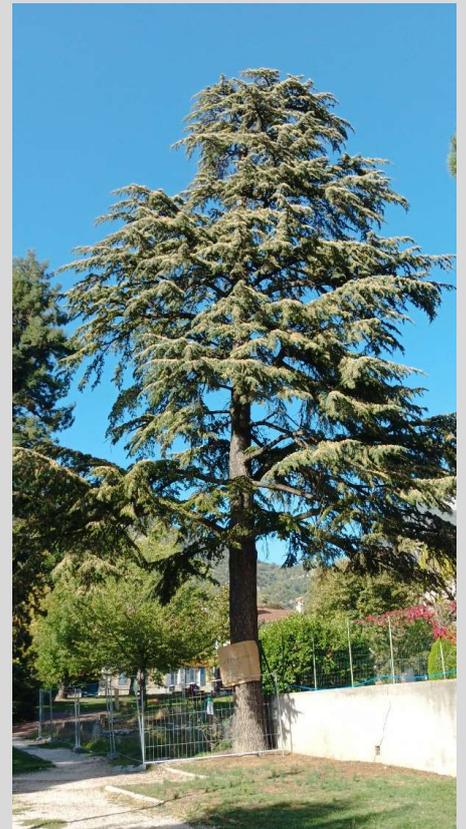
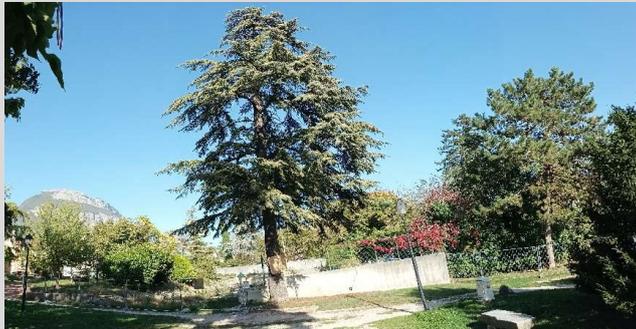
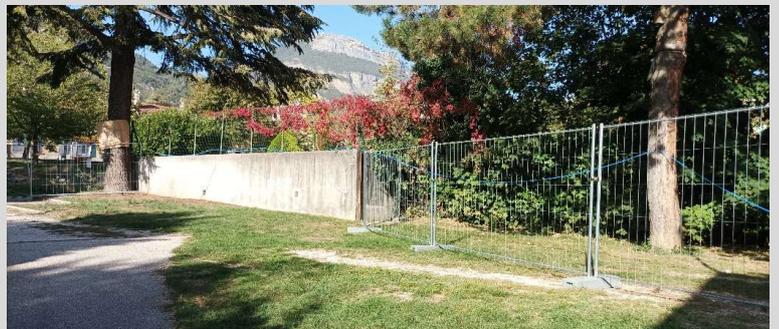
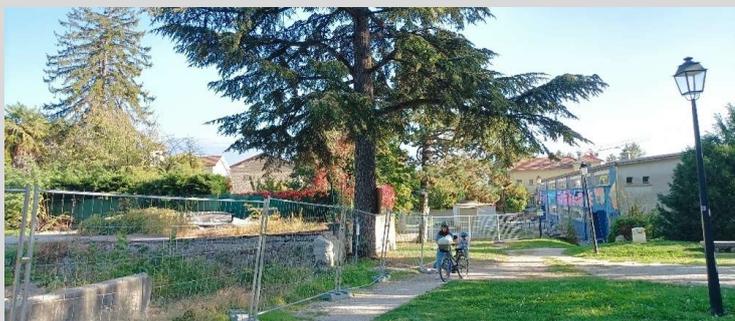
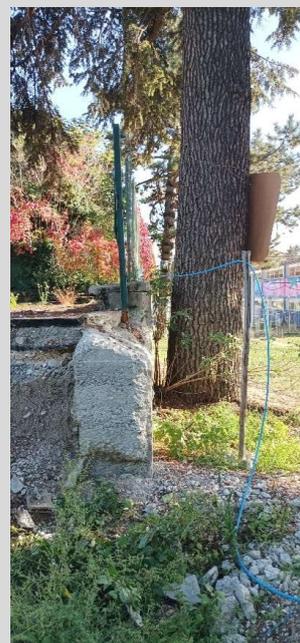
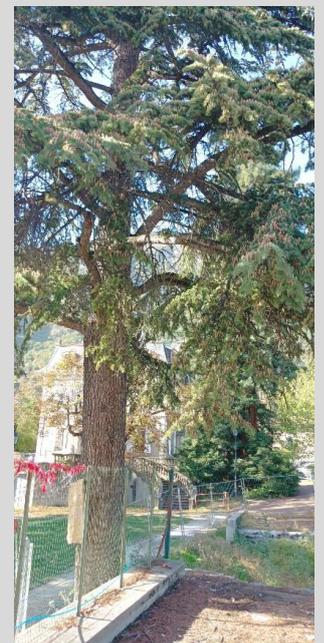
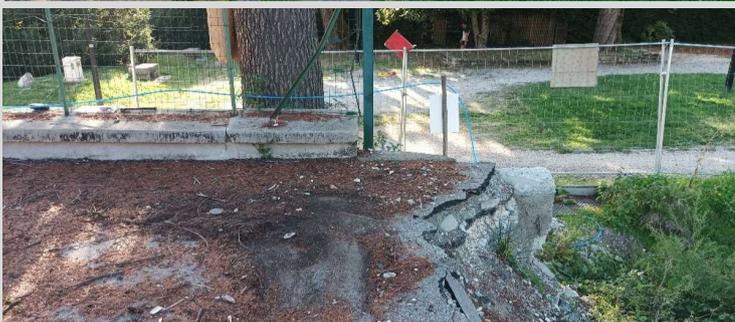
Tronc Insertion Charpentières	<ul style="list-style-type: none"> - Arbre avec ratio d'élancement H/D favorable. RAS : absence de désordre physiologique, absence d'agresseur pathologique, absence de défaut mécanique.
Houppier Branches Rameaux Feuilles	<ul style="list-style-type: none"> - Légère faiblesse de la densité foliaire par rapport à l'espèce-type (-10%), à surveiller tous les 2 ans. - Rameaux secs épars dans le houppier et de faible diamètre ($\varnothing < 2\text{cm}$, 10%), assez commun pour l'espèce. - Port tabulaire de la cime en court de formation (ontogénie adulte). Ce cèdre a atteint sa hauteur maximale. Désormais son houppier va se développer en largeur (ontogénie mature). <p>Les problématiques observées et décrites ci-avant sont mineures et d'ordre physiologiques. Elles ne présentent pas de signe significatif d'un stress ou d'un dysfonctionnement physiologique. Aucune pathologie ou agresseur biotique observé.</p>

Le cèdre étudié est à considérer comme d'intérêt majeur. C'est un arbre centenaire, sain, stable et d'avenir. Il participe grandement à la composition paysagère du parc avec le Séquoia et les Catalpas.

A la suite de l'examen visuel réalisé le 10.10.2023 *in situ*, l'arbre étudié ne présente pas de problématique majeure d'un point de vue physiologique, pathologique ou encore mécanique.

- > **Contrôle régulier en phase chantier** : respect des consignes pour la préservation des rayons racinaires (statique 4 m et dynamique 8 m), notamment pour le stockage des matériaux, les circulations et stationnement des engins, déchets et lexivats, démolition et fouille en tranché exclusivement par aspiratrice-excavatrice,
- > **Diagnostic Approfondi de type mécanique à la réception du chantier Gros-Oeuvre** : test de traction de type rupture et ancrage (à renouveler tous les 5 ans).
- > **Diagnostic VTA** : contrôle visuel annuel (suivi physiologique et pathologique pour observation de l'évolution du houppier, diagnostic à opérer tous les ans si possible à la même période).
